SÉCURITÉ AÉRIENNE — NOUVELLES

TC-1002137

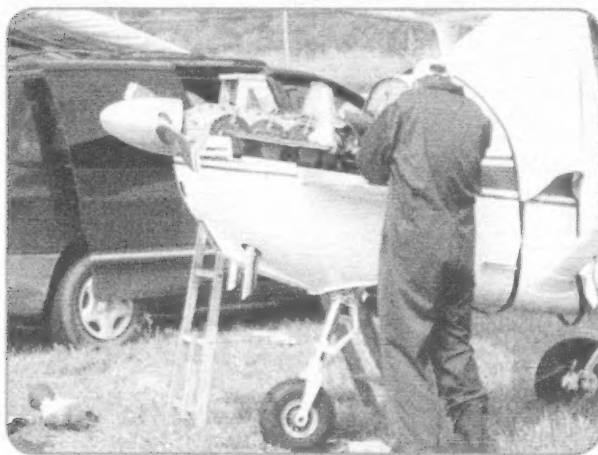
Maintenance sur place d'un Cessna 172

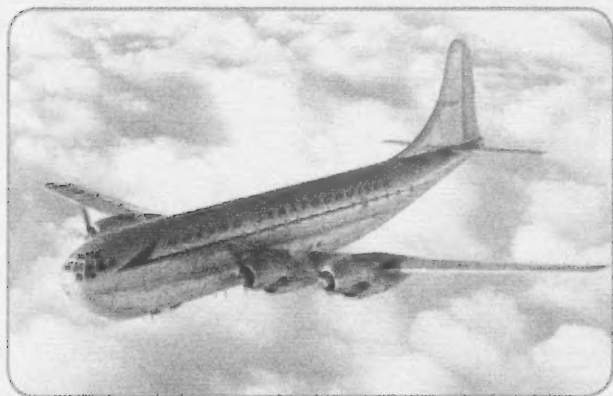
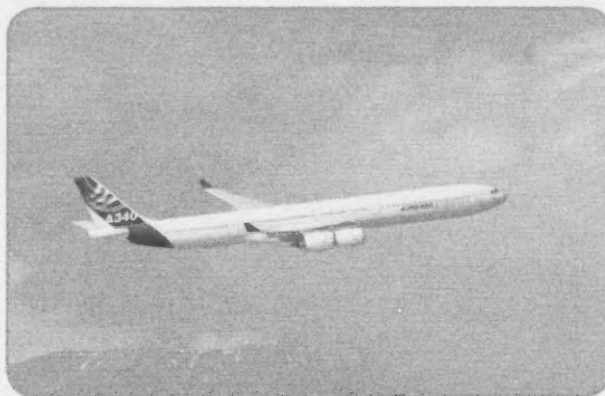
La complexité, les performances et la taille des avions de transport se sont accrues énormément. En même temps, les innovations techniques ont permis de constamment réduire le nombre de membres d'équipage de conduite.

Dans les années 1940, un avion comme le Boeing Stratocruiser accueillait jusqu'à 81 personnes et volait en croisière à 280 kt. Aujourd'hui, un avion A340 peut transporter plus de 300 passagers et voler en croisière à 470 kt. L'équipage de conduite d'un Stratocruiser comptait cinq membres : un opérateur radio, un navigateur, un mécanicien navigant et deux pilotes. Avec le temps, des améliorations en électronique ont fini par éliminer le poste de l'opérateur radio. Les systèmes de navigation aérienne longue portée, comme les systèmes de navigation par inertie (INS), ont fini par avoir raison des navigateurs. Finalement, les postes de pilotage à deux pilotes ont fait leur apparition au début des années 1980, et les progrès réalisés dans l'automatisation des systèmes ont rendu inutile le mécanicien navigant. Aujourd'hui, presque tous les avions de transport n'ont plus que deux pilotes.

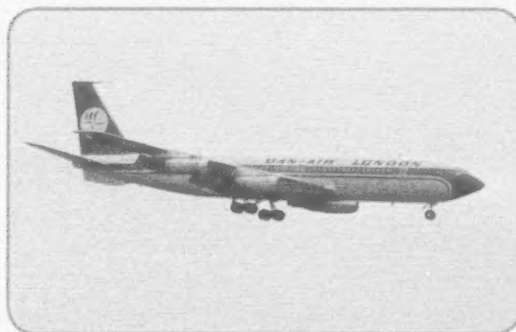
Boeing 707-300C de Dan-Air Services, similaire à celui qui s'est écrasé près de Lusaka en Zambie le 14 mai 1977.

D'un point de vue historique, on peut reculer jusqu'en 1977 pour retrouver ce que l'on pourrait considérer comme le premier accident lié à un avion vieillissant : un Boeing 707-321C de Dan-Air Services s'est écrasé en approche finale à Lusaka, en Zambie. L'avion, qui effectuait un vol international non régulier de transport de fret, était le premier avion 707-300C de production convertible passagers/fret. Au moment de l'approche, l'avion a rapidement piqué du nez, a plongé verticalement à partir d'une hauteur d'environ 800 pi, s'est écrasé et a pris feu. On a déterminé que l'accident avait été causé par une perte de contrôle de l'inclinaison longitudinale entraînée par la séparation en vol du stabilisateur et de la gouverne de profondeur de droite en raison de l'effet combiné de la fatigue du métal et de la conception à sûreté intégrée inadéquate au niveau du longeron arrière. Des lacunes dans les procédures d'évaluation de la conception, de certification et d'inspection ont été des facteurs contributifs. Une enquête effectuée après l'accident sur les 707-300 en exploitation à travers le monde a révélé que 38 appareils présentaient des criques de fatigue dans la membrure supérieure du longeron arrière du stabilisateur.

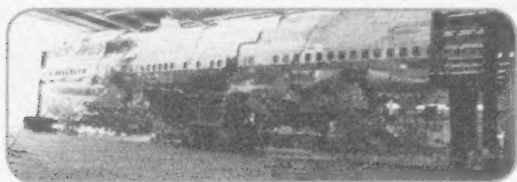
17 juillet 1996 : Désintégration en vol au-dessus de l'océan Atlantique près d'East Moriches (New York) du Boeing 747-131 assurant le vol 800 de Trans World Airlines, 230 victimes.

après avoir décollé de l'aéroport international Kennedy de New York, causant la mort de 230 personnes. L'enquête sur l'accident, menée par le National Transportation Safety Board (NTSB/AAR-00/03), a indiqué que le réservoir central de la voilure avait explosé en raison d'une source d'allumage inconnue. Par contre, après avoir évalué différentes sources d'allumage possibles, les enquêteurs ont déterminé qu'il y avait probablement eu un court-circuit à l'extérieur du réservoir et qu'en raison de ce court-circuit l'intérieur du réservoir avait été soumis à une surtension par l'intermédiaire du câblage électrique de la jauge de carburant.

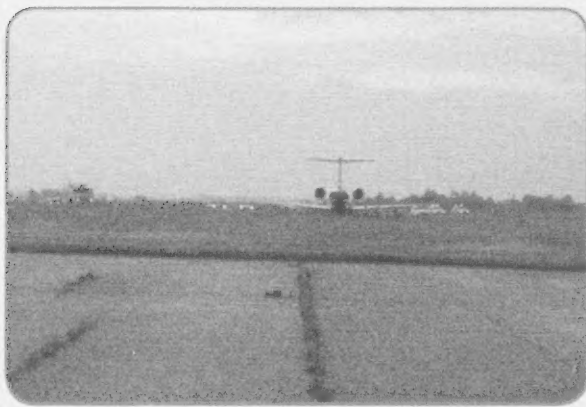
Rapport final A04O0188 du BST — Sortie en bout de piste

Le 14 juillet 2004, un Embraer 145LR quitte Pittsburgh (Pa.) en direction de l'aéroport international d'Ottawa/Macdonald Cartier (Ontario) avec à son bord deux membres d'équipage de conduite, un agent de bord et 28 passagers. À 17 h 20, heure avancée de l'Est (HAE), l'avion atterrit sur la piste 25 à Ottawa, sort en bout de piste et s'immobilise à environ 300 pi. de l'extrémité de la piste sur une surface gazonnée. Personne n'est blessé. Le pneu intérieur gauche du train d'atterrissage principal de l'avion est légèrement endommagé. Au moment de l'atterrissage, il pleuvait légèrement. Lorsque la pluie a cessé, les passagers ont quitté l'avion et ont été amenés à l'aérogare par autobus.

1. L'approche vers la piste 25 n'était pas stabilisée; l'avion était trop haut et sa vitesse était trop élevée.

L'avion a donc touché des roues presque à mi-longueur de la piste de 8 000 pi.

2. L'atterrissage en douceur de l'avion a fort probablement contribué à l'aquaplanage lors du toucher des roues.
3. Le système d'antidérapage a probablement empêché la pression de freinage d'atteindre les valeurs normales pendant 16 à 19 secondes après que l'avion a reposé sur ses roues, si bien qu'il y a eu très peu de freinage ou aucun freinage immédiatement après l'atterrissage.
4. L'équipage de conduite a été lent à reconnaître que la vitesse de l'avion ne diminuait pas normalement, et à réagir. Cette situation a retardé le transfert des commandes au commandant de bord, et elle peut avoir contribué à la sortie en bout de piste.

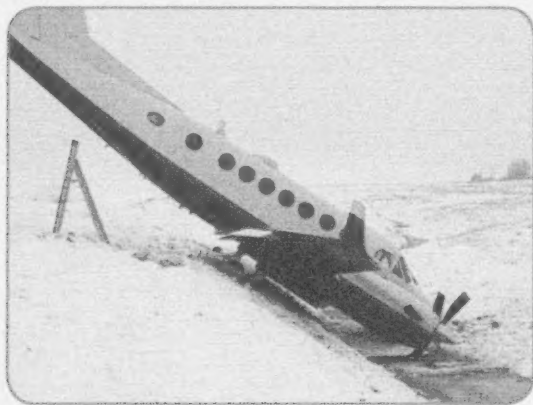
Rapport final A04Q0188 du BST — Sortie de piste lors de l'atterrissage

Le 1^{er} décembre 2004, un Beech B300 effectue un vol IFR de Saint-Hubert (Qc) à Saint-Georges (Qc) avec deux pilotes et un passager à son bord. À 11 h 26 HNE, au terme d'une approche aux instruments RNAV (GPS) piste 06, l'appareil est trop haut pour effectuer un atterrissage en toute sécurité et l'équipage entreprend une procédure d'approche interrompue. Le centre de Montréal est avisé qu'une approche aux instruments RNAV (GPS) piste 24 sera tentée. À 11 h 46 HNE, l'appareil se pose à plus de 2 400 pi au-delà du seuil de la piste 24. Aussitôt au sol, l'avion commence à bifurquer vers la gauche sur la piste enneigée. On tente de reprendre la maîtrise directionnelle en appuyant à fond sur le palonnier droit. Toutefois, l'avion continue sa course à gauche, puis fait une sortie de piste avant de s'immobiliser dans un fossé situé à une cinquantaine de pieds au sud de la piste.

L'appareil subit des dommages importants. Aucun des occupants n'est blessé.

1. La trajectoire de l'appareil n'ayant pas été stabilisée lors de la phase finale de l'approche, l'appareil dérivait vers la gauche au moment du poser des roues. Le commandant de bord n'a pas été en mesure de maintenir l'appareil au centre de la piste couverte de neige et déblayée sur une largeur de seulement 36 pi.
2. Le train principal gauche, puis la roulette avant, ont percuté un amas de neige laissé sur la piste par le véhicule de déneigement, et le commandant de bord n'a pas pu reprendre la maîtrise de l'appareil.

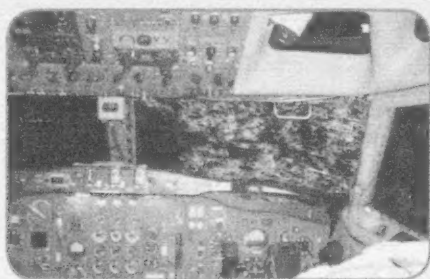
Dommages causés par la grêle...

Ce Boeing 727 était à 30 000 pi après avoir décollé de Calgary quand il a subi des dommages importants en traversant un orage violent. En plus des dommages illustrés, les bords d'attaque d'ailes, les entrées d'air moteur et les lentilles de feux d'atterrissage ont été endommagés. L'aéronef est retourné à Calgary où il a atterri sans problème et a été ultérieurement réparé.
